# METEOROLOGICKÉ ZPRÁVY

## KATASTROFÁLNÍ POVODEŇ V PODHŮŘÍ ORLICKÝCH HOR VE DNECH 22. AŽ 25. 7. 1998

**Catastrophic flood in foothills of Orlické hory mountains on July 22–25, 1998.** Flash flood occurred in North-East Bohemia between Hradec Králové and the northern part of Orlické hory mountains in the morning of July 23, 1998. The highest precipitation sums were detected in the strip cca 50 km long and cca 20 km wide and caused catastrophic flood in this region. Rain was accompanied with heavy thunderstorms, started on July 22 in the evening and lasted till July 23 early morning. The precipitation maxima reached the values of about 200 mm (8 inch) within this period of time. This precipitation amount, never detected before in this region, caused huge flash flood with extensive damages. 6 people died during this flood, many buildings were completely destroyed, dozens of bridges were destroyed or badly damaged. Total economic losses were estimated to be about 2 billion CZK (60–70 mil. USD). The synoptic situation in the Czech Republic from July 21 to July 25 is described in the first part of the paper. Particular interest is given to the description of the situation on July 22 ev

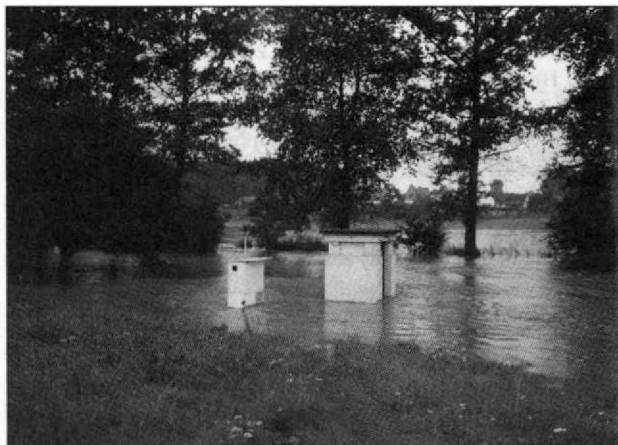
Foto 1 Vodoměrné stanice Polánky–Dědina 25. 7. 1998.  
Photo 1. Polánky on 25 July 1998 – water-gaging station.

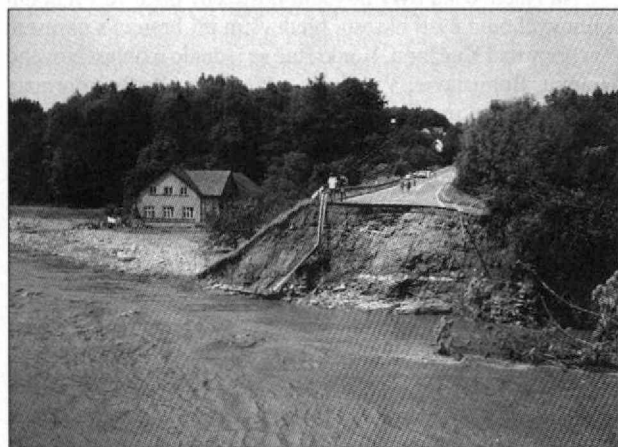
Foto 2 Stržený silniční most Chábory–Dědina 24. 7. 1998.  
Photo 2. Chábory on 24 July 1998 – destroyed road bridge, new river channel.

Největší materiální škody byly zaznamenány v severozápadní a západní části okresu Rychnov nad Kněžnou. Okresní úřad Rychnov nad Kněžnou uvádí poškození celkem 27 km státních silnic a stržení nebo poškození 18 silničních mostů (např. v Cháborech, Sedloňově, dva mosty u Dobrého, u Českého Meziříčí). Dále uvádí poškození 71 km komunikací místních, 85 mostů a lávek, 2 železničních mostů na trati v úseku Opočno – Pohorí a Dobruška. Povodeň celkem v okrese zcela zničila 21 a poškodila 1 300 obytných objektů [6].

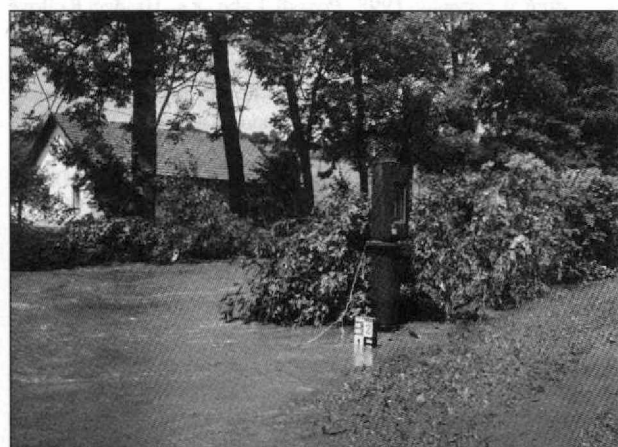
Foto 3 Vodoměrná stanice Kvasiny–Bělá 24. 7. 1998.  
Photo 3. Kvasiny on 24 July 1998 – water-gaging station.

Údaje z vodoměrné stanice Kvasiny, umístěné na středním toku hned pod Skuhrovem nad Bělou, nelze bohužel pro vyhodnocení povodně využít, neboť byla velkou vodou vyřazena z provozu (foto 3). Maximální stav hladiny byl následně po povodni zaměřen na úrovni 242 cm. S ohledem na významné rozlivy do okolní zástavby v prakticky celém intravilánu obce Kvasiny bylo nezbytně nutné pro vyhodnocení kulminačního průtoku hledat vhodný profil co nejbližší nad vodoměrnou stanicí Kvasiny. Takovýto profil byl nalezen v katastru obce Skuhrov nad Bělou. Po provedeném výškovém zaměření příčných a podélných profilů v této lokalitě byl kulminační průtok vyhodnocen na
