PŘÍČINNÝ DĚŠŤ A POVODNĚ NA BLANENSKU A ŽDÁRSKU V ČERVENCI 2002

Causal rainfall and floods in the Blansko and Žďár regions in July 2002. On 15 July 2002 there occurred in Moravia on the catchment boundary between the rivers Svratka and Svitava in the districts of Blansko and Žďár nad Sázavou an extraordinary torrential rainfall, which caused on the left tributaries of the Svratka and on the right tributaries of the Svitava a voluminous flood wave. The most affected was the catchment of the river Hodonínka (67 km²), which is a left tributary of the Svratka. The flood wave hit villages, which are located in this catchment: Olešnice, Crhov, Louka, Křtěnov, Hodonín u Kunštátu (district Blansko), and Štěpánov (district Žďár nad Sázavou). The villages are located on the Upper Svratka Highlands in an elevation of about 550 – 650 m a.s.l., which is a part of the Bohemian-Moravian Highlands. The Hodonínka originates at an elevation of 652 m a.s.l. The average slope of the Hodonínka catchment is 13.2 %. Raingauging station in Olešnice recorded on the 15.7.2002 between 17.30 and 19.00 hours rainfall total of 171.7 mm. It represents the greatest recorded daily rainfall total on the territory o

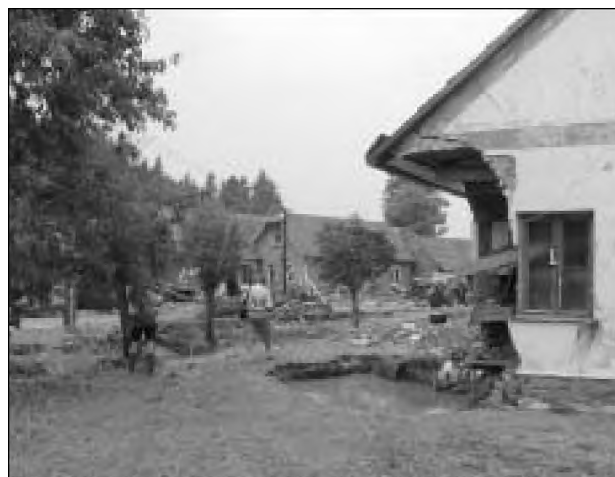
Obr. 1 Následky průchodu povodňové vlny obcí Crhov. Foto J.Svoboda.

Fig. 1. The consequences of the floodwave in the village of Crhov. Photo J. Svoboda.

Povodňová vlna si vyžádala dva lidské životy, zničila v postižených obcích vozovky, zatopila sklepy a ohrozila statiku několika desítek domů. Nejvíce postiženou obcí byl Crhov. Z celkového počtu 60 domů v obci bylo určitým způsobem poškozeno 30. Zcela byla zničena asfaltová silnice, stará necelé dva měsíce.

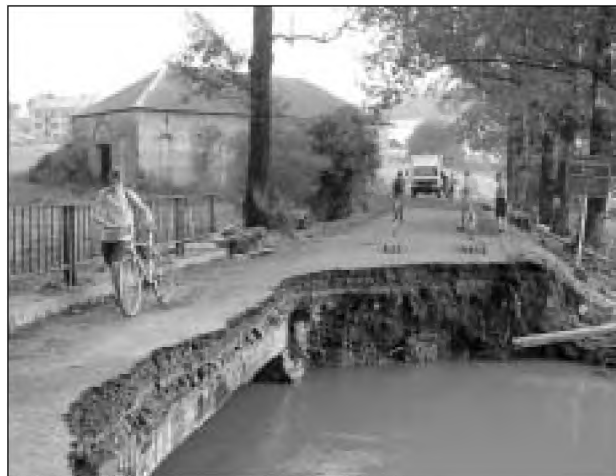
Obr. 2 Zničená silnice povodní na hranici okresů Žďár nad Sázavou a Blansko pod obcí Louka. Foto J. Svoboda.

Fig. 2. Road destroyed by flood at the border of districts Žďár nad Sázavou and Blansko under the village of Louka. Photo J. Svoboda.

Škody na majetku, který spadá pod Správu a údržbu silnic v Blansku, způsobené záplavami, odhadli silničáři předběžně na 25–30 milionů korun. Nejzávažnější škodou byl zcela zničený most na silnici třetí třídy mezi obcemi Olešnice a Hodonín, z něhož zbyla jen asi metrová lávka. Mezi další poškozené úseky patří silnice mezi obcemi Rozseč a Kunštát na hlavní tahu Žďár nad Sázavou-Boskovice-Prostějov. Poničen byl v délce asi 10 km. Více škod vzniklo na místních komunikacích, v některých obcích zcela chybí chodníky i místní silnice. Větší škody na silnicích byly ve žďárském okrese.
