# PRŮBĚH A EXTREMITA POVODNĚ V ČERVNU 2013

Petr Šercl, Radovan Tyl, Martin Pecha, Český hydrometeorologický ústav, Na Šabatce 2050/17, 143 06 Praha 4-Komořany, sercl@chmi.cz, tyl@chmi.cz, martin.pecha@chmi.cz

**The course and the extremity of the June 2013 floods.** During June of 2013 three episodes with significant precipitation amounts were observed. The most important one was the first, from 1<sup>st</sup> June to 2<sup>nd</sup> June, when 24 hours rainfall totals exceeded locally 100 mm and the rain was in some places very intensive. The course of the consequent flood and its extremity were also strongly influenced by previous soil saturation caused by abnormally rainy May. The extent of affected area by precipitation and local heavy rain had an effect in flooding not only of main rivers but smaller streams as well. The return period of peak flows exceeded 100 years in several gauging stations, situated mainly on smaller streams with catchment area less than 500 km<sup>2</sup>. This flood was less significant in comparison with flood in August of 2002, but rising limbs of the hydrographs were steeper in many river sites.

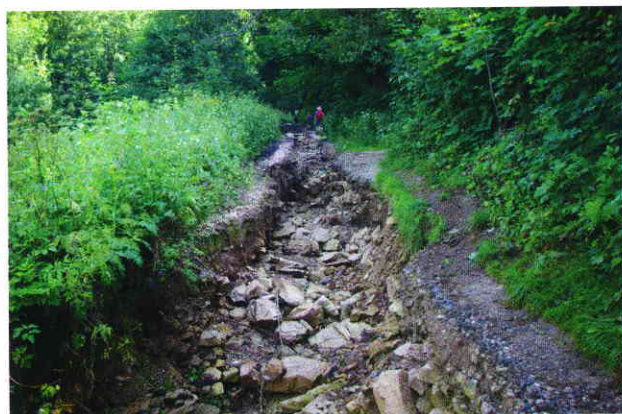
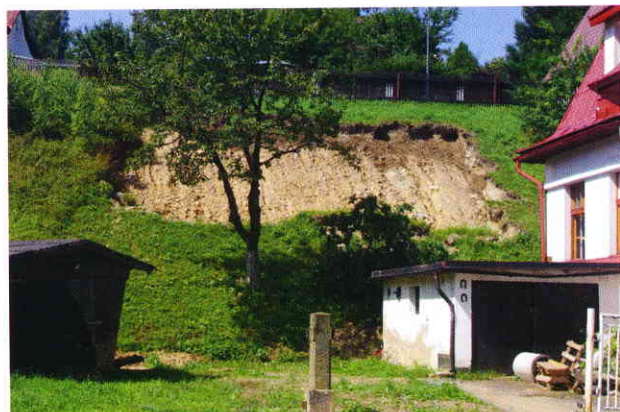
Obr. 3 a Obr. 4 Eroze (vlevo) a sesuv půdy v okolí Horního Maršova (foto autoři).

Fig. 3. and Fig. 4. Fluvial erosion (picture left) and landslide in the neighbourhood of Horní Maršov (photo – authors).

Odtoková odezva byla vzhledem k předchozímu nasycení velmi rychlá. Naprosto výjimečná situace nastala na povodích přítoků Úpy a Labe v podhůří Krkonoš, kde velmi intenzivní srážky (místy až  $45 \text{ mm} \cdot \text{h}^{-1}$ ), kromě přívalových povodní a lokálního zatopení, způsobily velmi výrazné erozní jevy plošného i lokálního charakteru a vyvolaly rovněž četné svahové sesuvy (obr. 3 a 4).

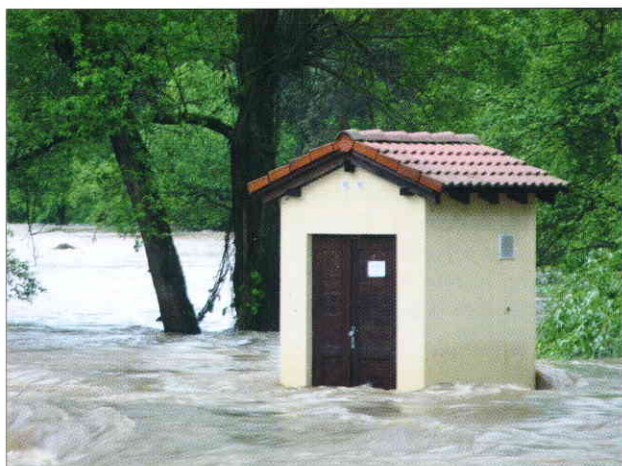
Obr. 5 Limnigrafická stanice ČHMÚ Hrachov – Bržina, 2. 6. 2013 15:00 UTC,  $Q_{měř} = 64,5 \text{ m}^3 \cdot \text{s}^{-1}$ ,  $Q_{kulm} = 79,6 \text{ m}^3 \cdot \text{s}^{-1}$ , měření v profilu u stanice nebylo možné.

Fig. 5. The CHMI's Hrachov-Bržina recording gauge station, 2 June 2013 at 15:00 UTC,  $Q_{measured} = 64.5 \text{ m}^3 \cdot \text{s}^{-1}$ ,  $Q_{peak} = 79.6 \text{ m}^3 \cdot \text{s}^{-1}$ ; it was not feasible to take measurements at the site near the station.

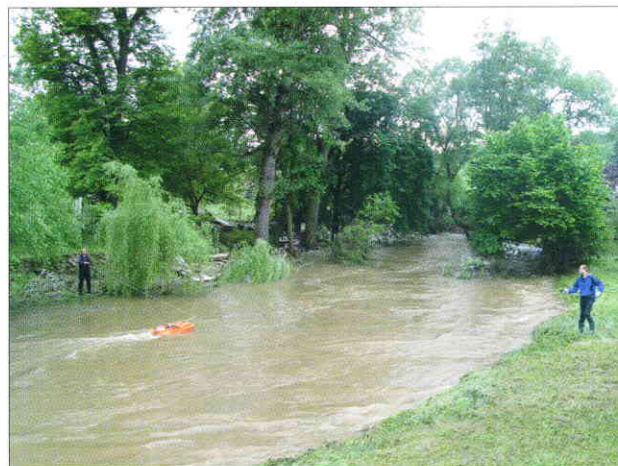
Obr. 6 Měření průtoku přístrojem ADCP – Rio Grande v blízkosti stanice Radč – Mastník, 4. 6. 2013 14:00 UTC,  $Q_{měř} = 41,5 \text{ m}^3 \cdot \text{s}^{-1}$ ,  $Q_{kulm} = 103 \text{ m}^3 \cdot \text{s}^{-1}$ , přemísťování měřícího člunu metodou přetahování lana.

Fig. 6. Discharge measurements using Rio Grande ADCP near the Radč-Mastník station, 4 June 2013 at 14:00 UTC,  $Q_{measured} = 41.5 \text{ m}^3 \cdot \text{s}^{-1}$ ,  $Q_{peak} = 103 \text{ m}^3 \cdot \text{s}^{-1}$ ; the measuring boat was moved by pulling a rope.

Pro úspěšné změření velkého průtoků je rozhodující volba správného měřidla. V ČHMÚ je nyní k dispozici celkem 5 měřících přístrojů typu ADCP – Rio Grande (obr. 6). Tyto plastové čluny trimaranové konstrukce o rozměru cca  $0,8 \times 1,2 \text{ m}$  s ultrazvukovou sondou uprostřed dokáží měřit poměrně úspěšně i rychlosti kolem  $3 \text{ m} \cdot \text{s}^{-1}$ . Jsou tedy vhodné i pro měření povodňových průtoků a od jejich uvedení do provozu v roce 2004 jsou pro hydrology v ČHMÚ opravdu velkým přínosem. Zjednodušený popis metody měření člunem ADCP viz poznámka pod čarou<sup>2</sup> [2].
